Gobierno  
de Navarra

# Red Natura 2000 y continuidad Fluvial en Navarra

*Derribo de la presa de la Foz de Lumbier. Río Irati. 2010*

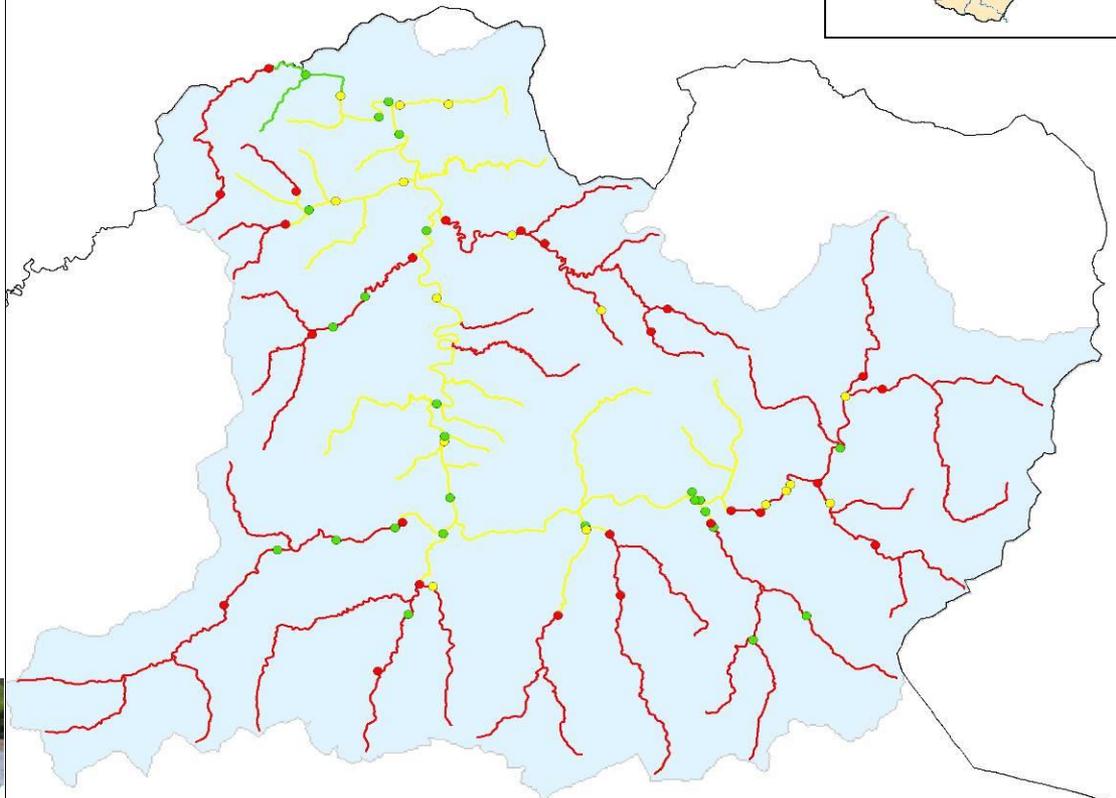
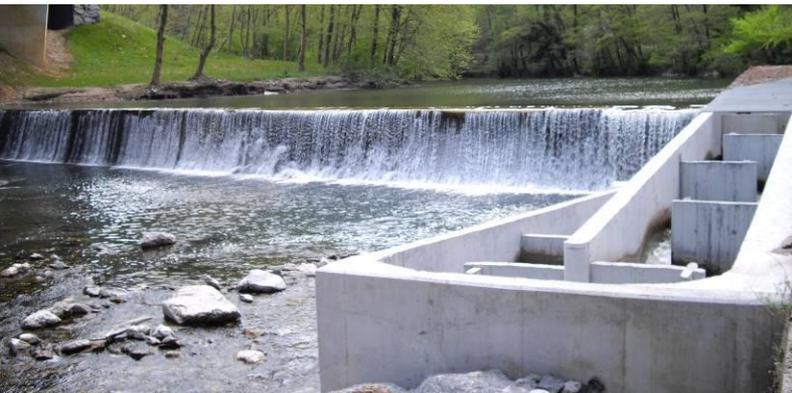
### Accesibilidad de la cuenca del Bidasoa Año 2001

Río Bidasoa	
Longitud total fluvial	%
2,40 Km	3,94
41,32 Km	67,99
17,06 Km	28,07

Afluentes	
Longitud total fluvial	%
4,71 Km	1,46
83,55 Km	25,85
234,92 Km	72,96

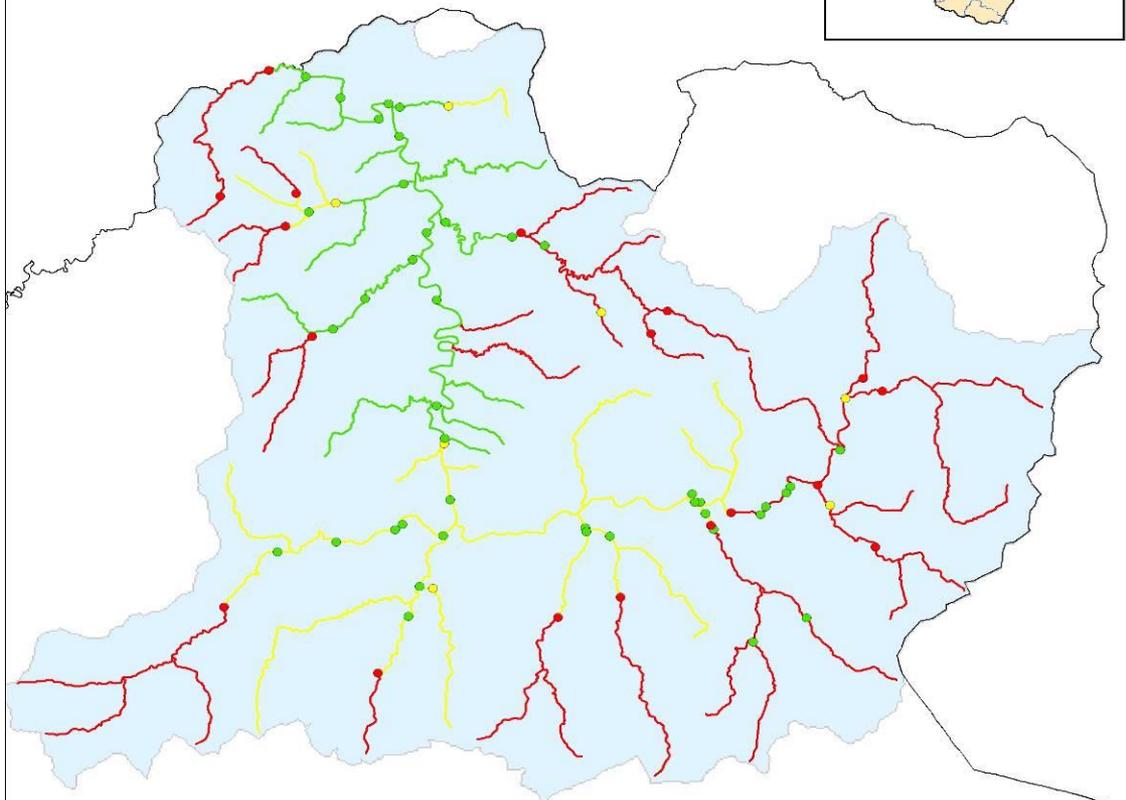
### Accesibilidad de la cuenca del Bidasoa Año 2008

Río Bidasoa	
Longitud total fluvial	%
27,87 Km	45,84
15,85 Km	26,08
17,06 Km	28,07

Afluentes	
Longitud total fluvial	%
60,58 Km	18,75
89,70 Km	27,75
172,90 Km	53,50

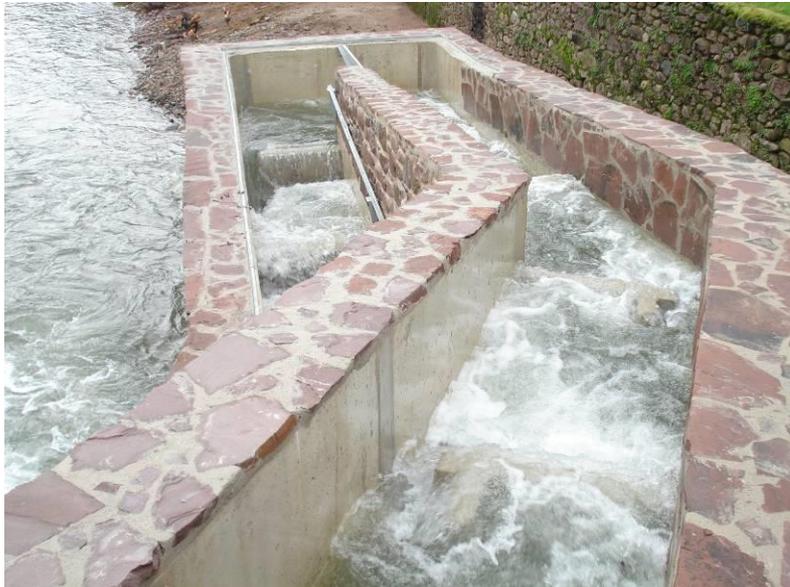
Escala de estanques sucesivos (río Baztán, Elizondo 2008)

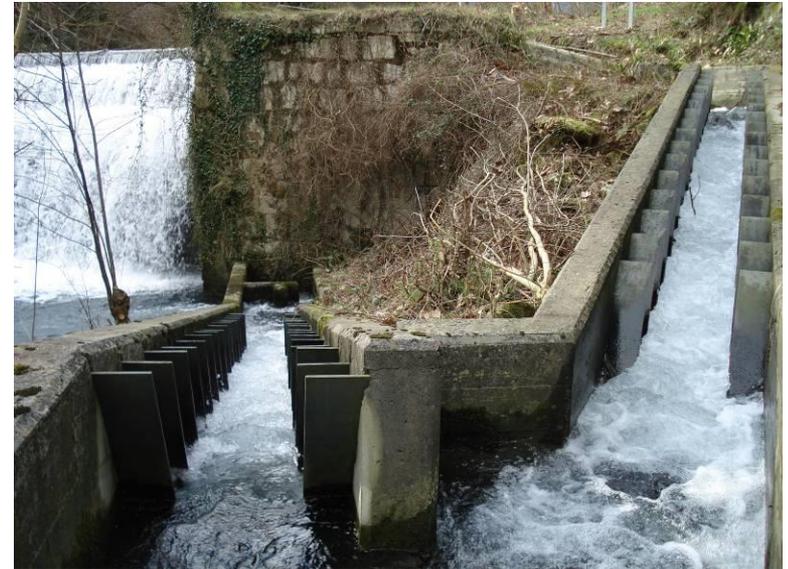
Escala de ralentizadores (río Bidasoa)

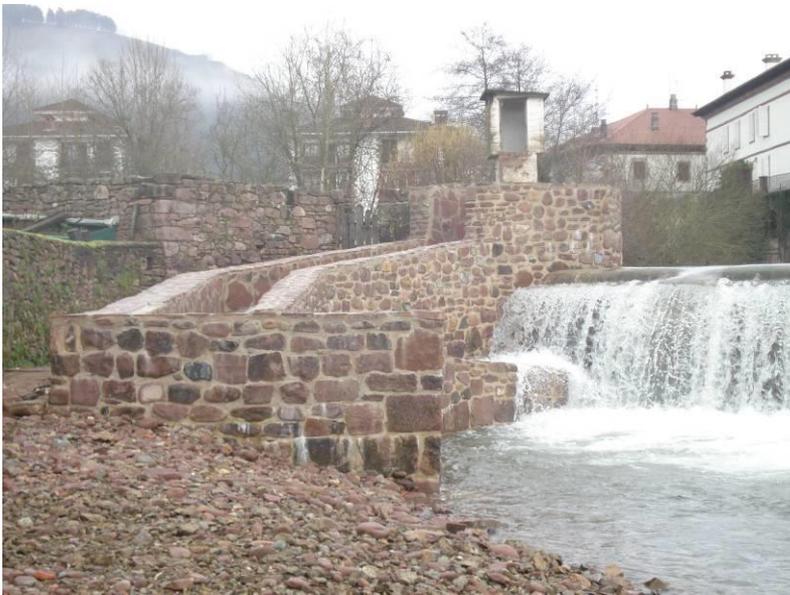
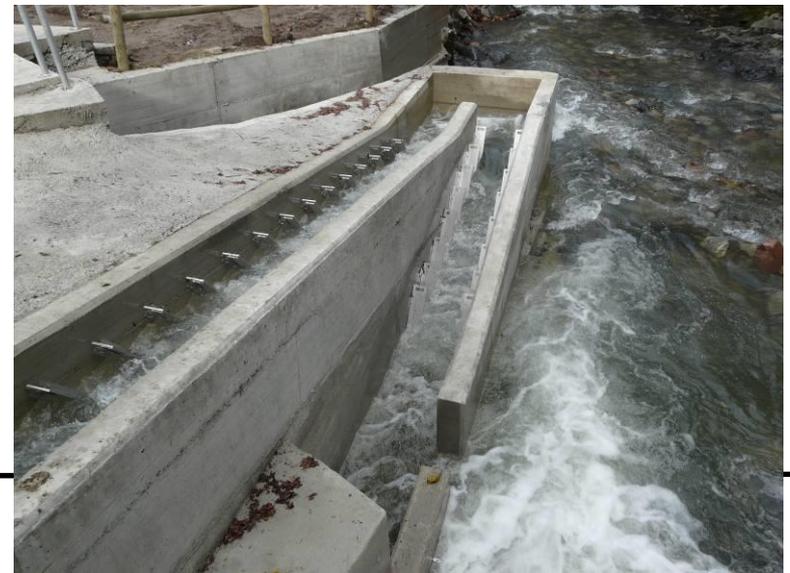
Escala de ralentizadores (regata Cebería, 2009)

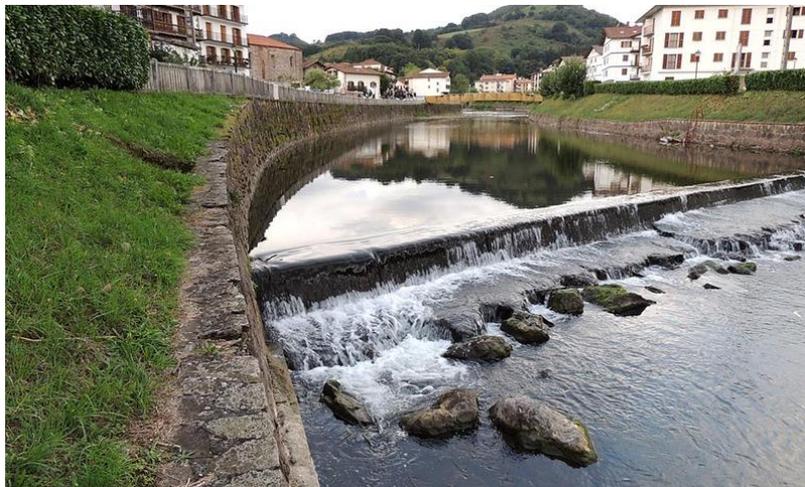
Estado previo a las obras (septiembre 2013).  
Desnivel de 1,5 m

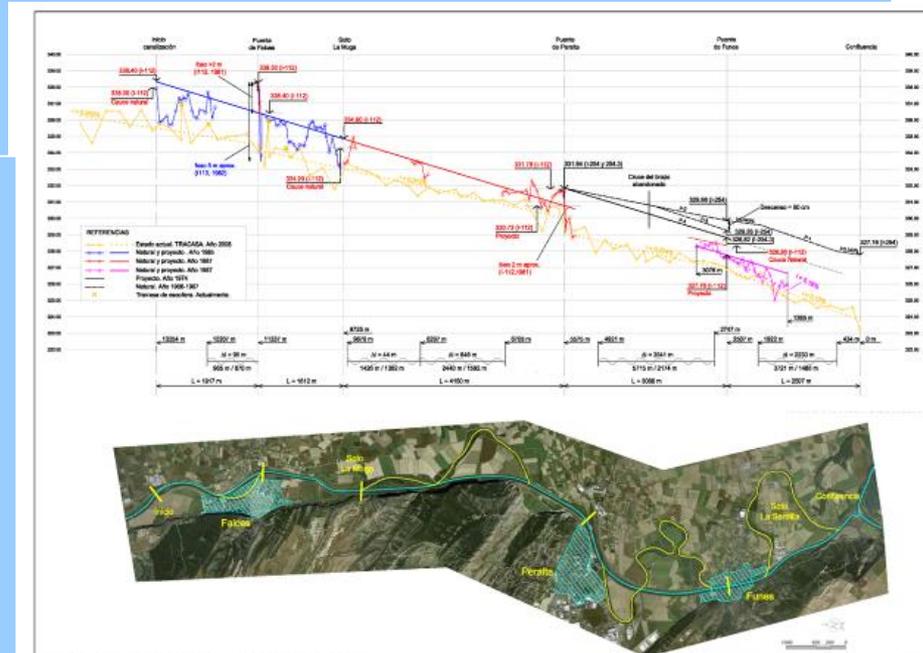
Figura 5: Resumen de las canalizaciones en el tramo bajo del Arga

- Cortas y rectificaciones en el río Arga entre el año 1966-1997.
- Reducción de 7,3 km, de 20,5 km a 13,2 km.
- Erosión regresiva de 2,5-3 m
- Perfil del Arga no está en equilibrio (efecto acortamiento cumplido, el de la canalización no)

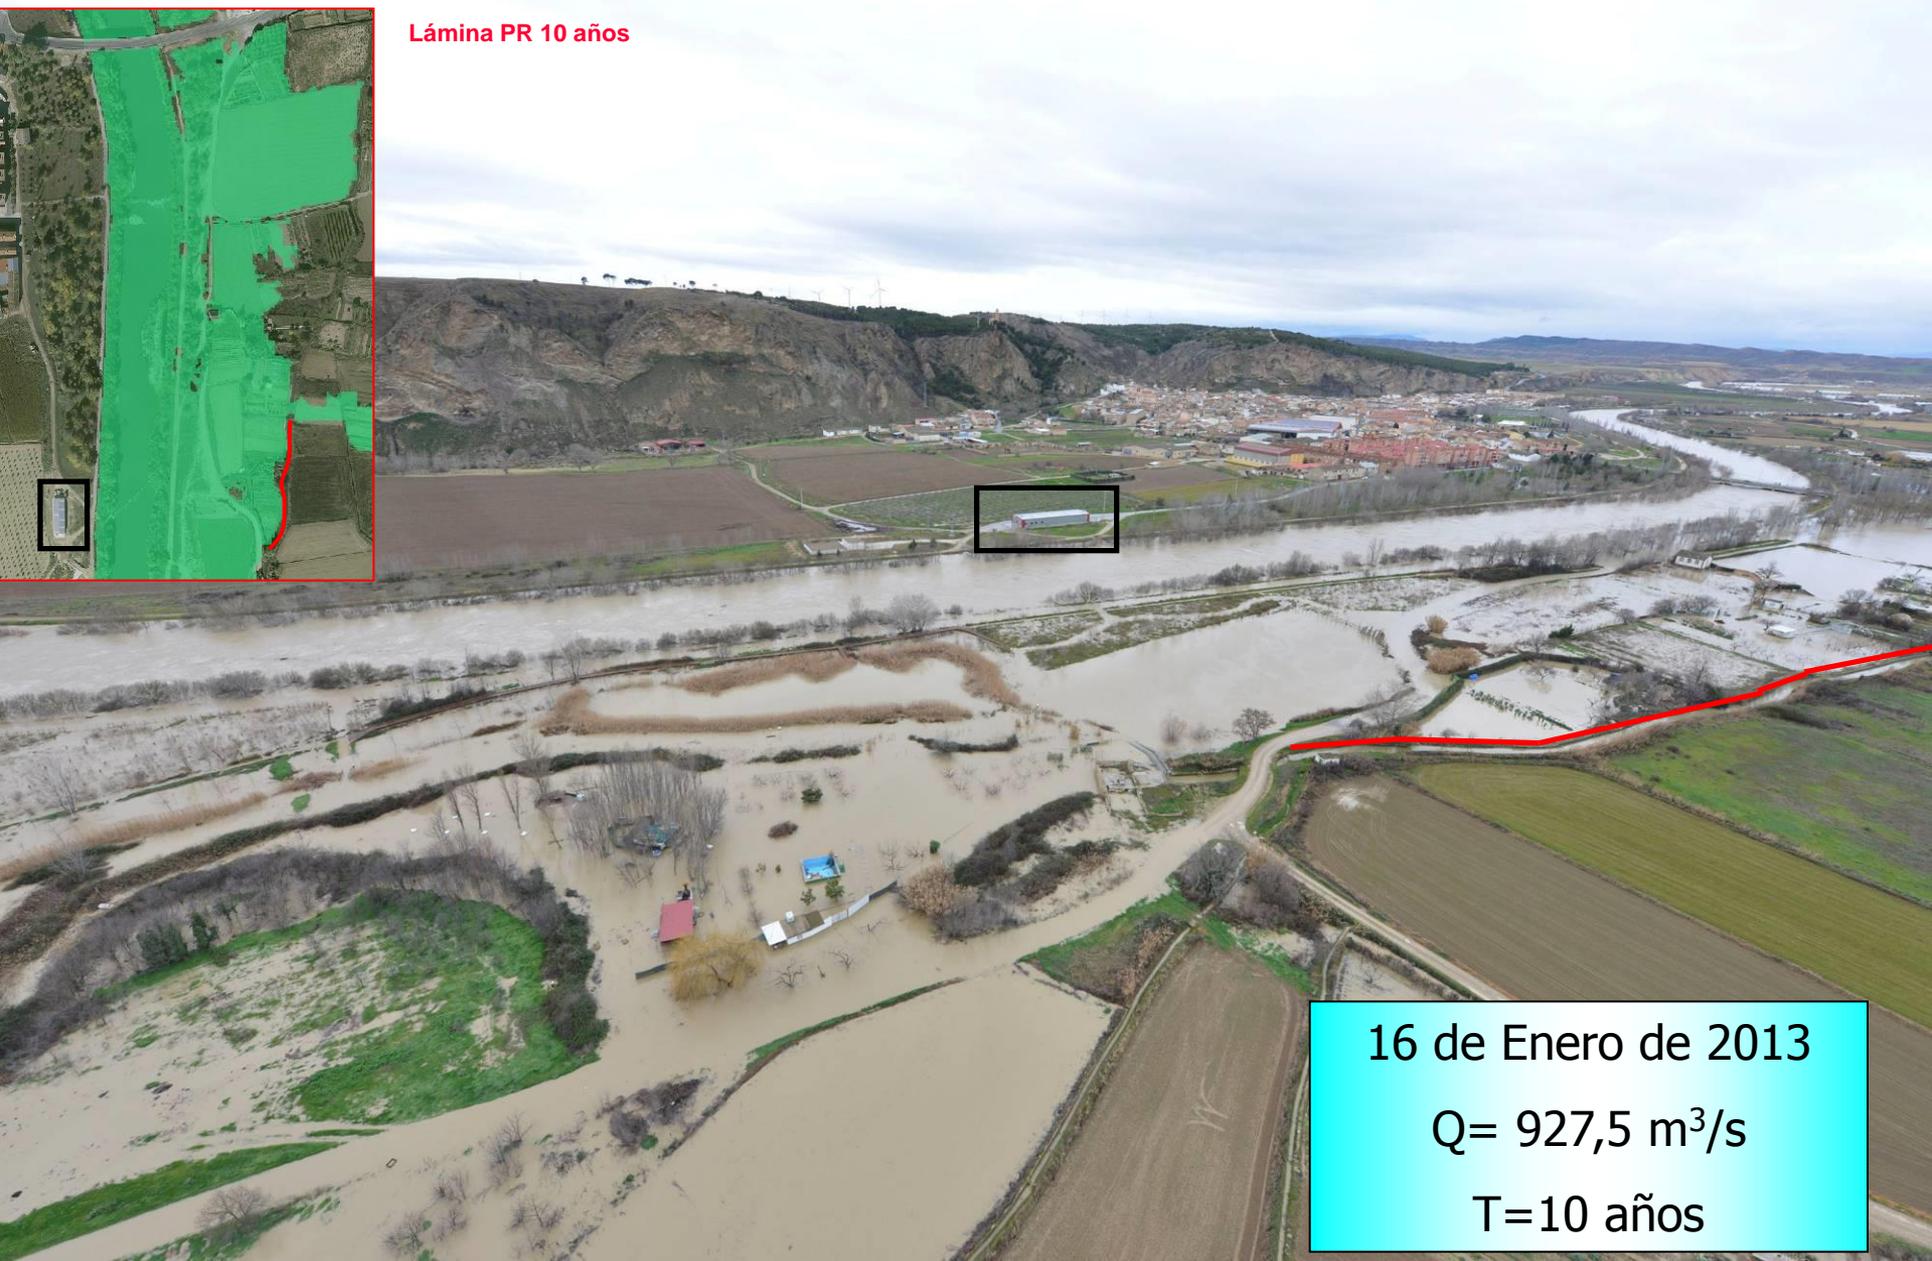
Lámina PR 10 años

$Q = 927,5 \text{ m}^3/\text{s}$

$T = 10 \text{ años}$

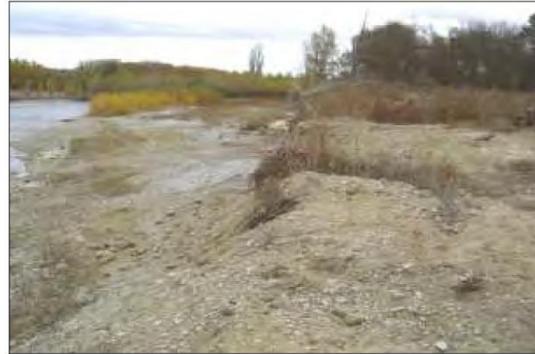
Estado inicial. Margen fuertemente erosionada.

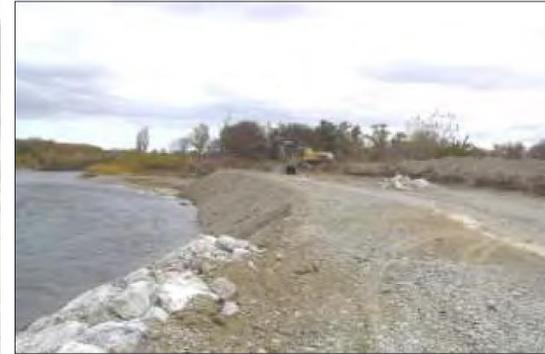
Recuperación del talud de la margen con aporte de tierras.

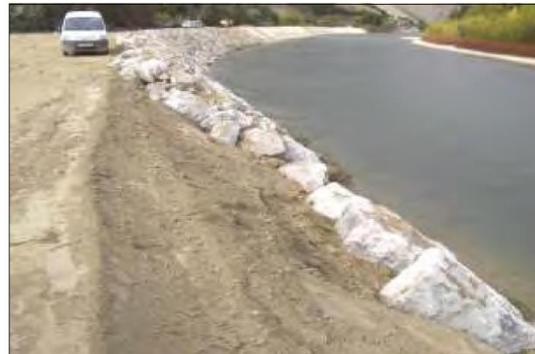
Defensa del talud de la margen con escollera.

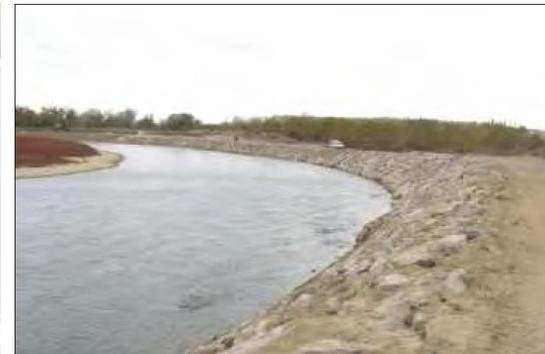
Obra terminada.

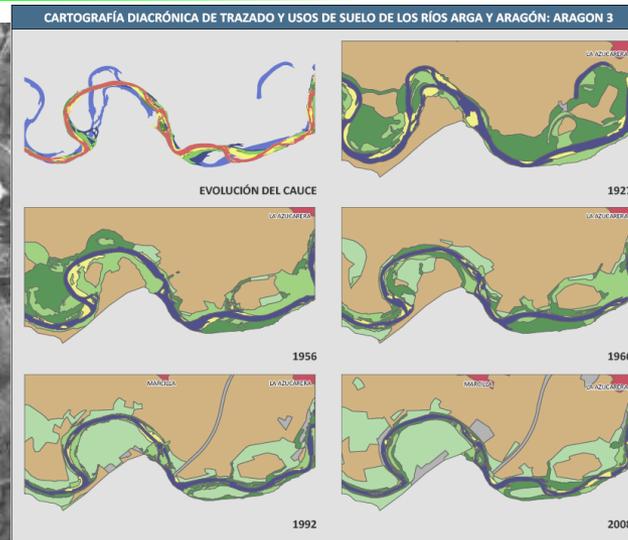
EVOLUCIÓN DEL CAUCE

■ Cauce 2008	■ Cauce 1966
■ Cauce 2006	■ Cauce 1956
■ Cauce 1992	■ Cauce 1927
■ Cauce 1984

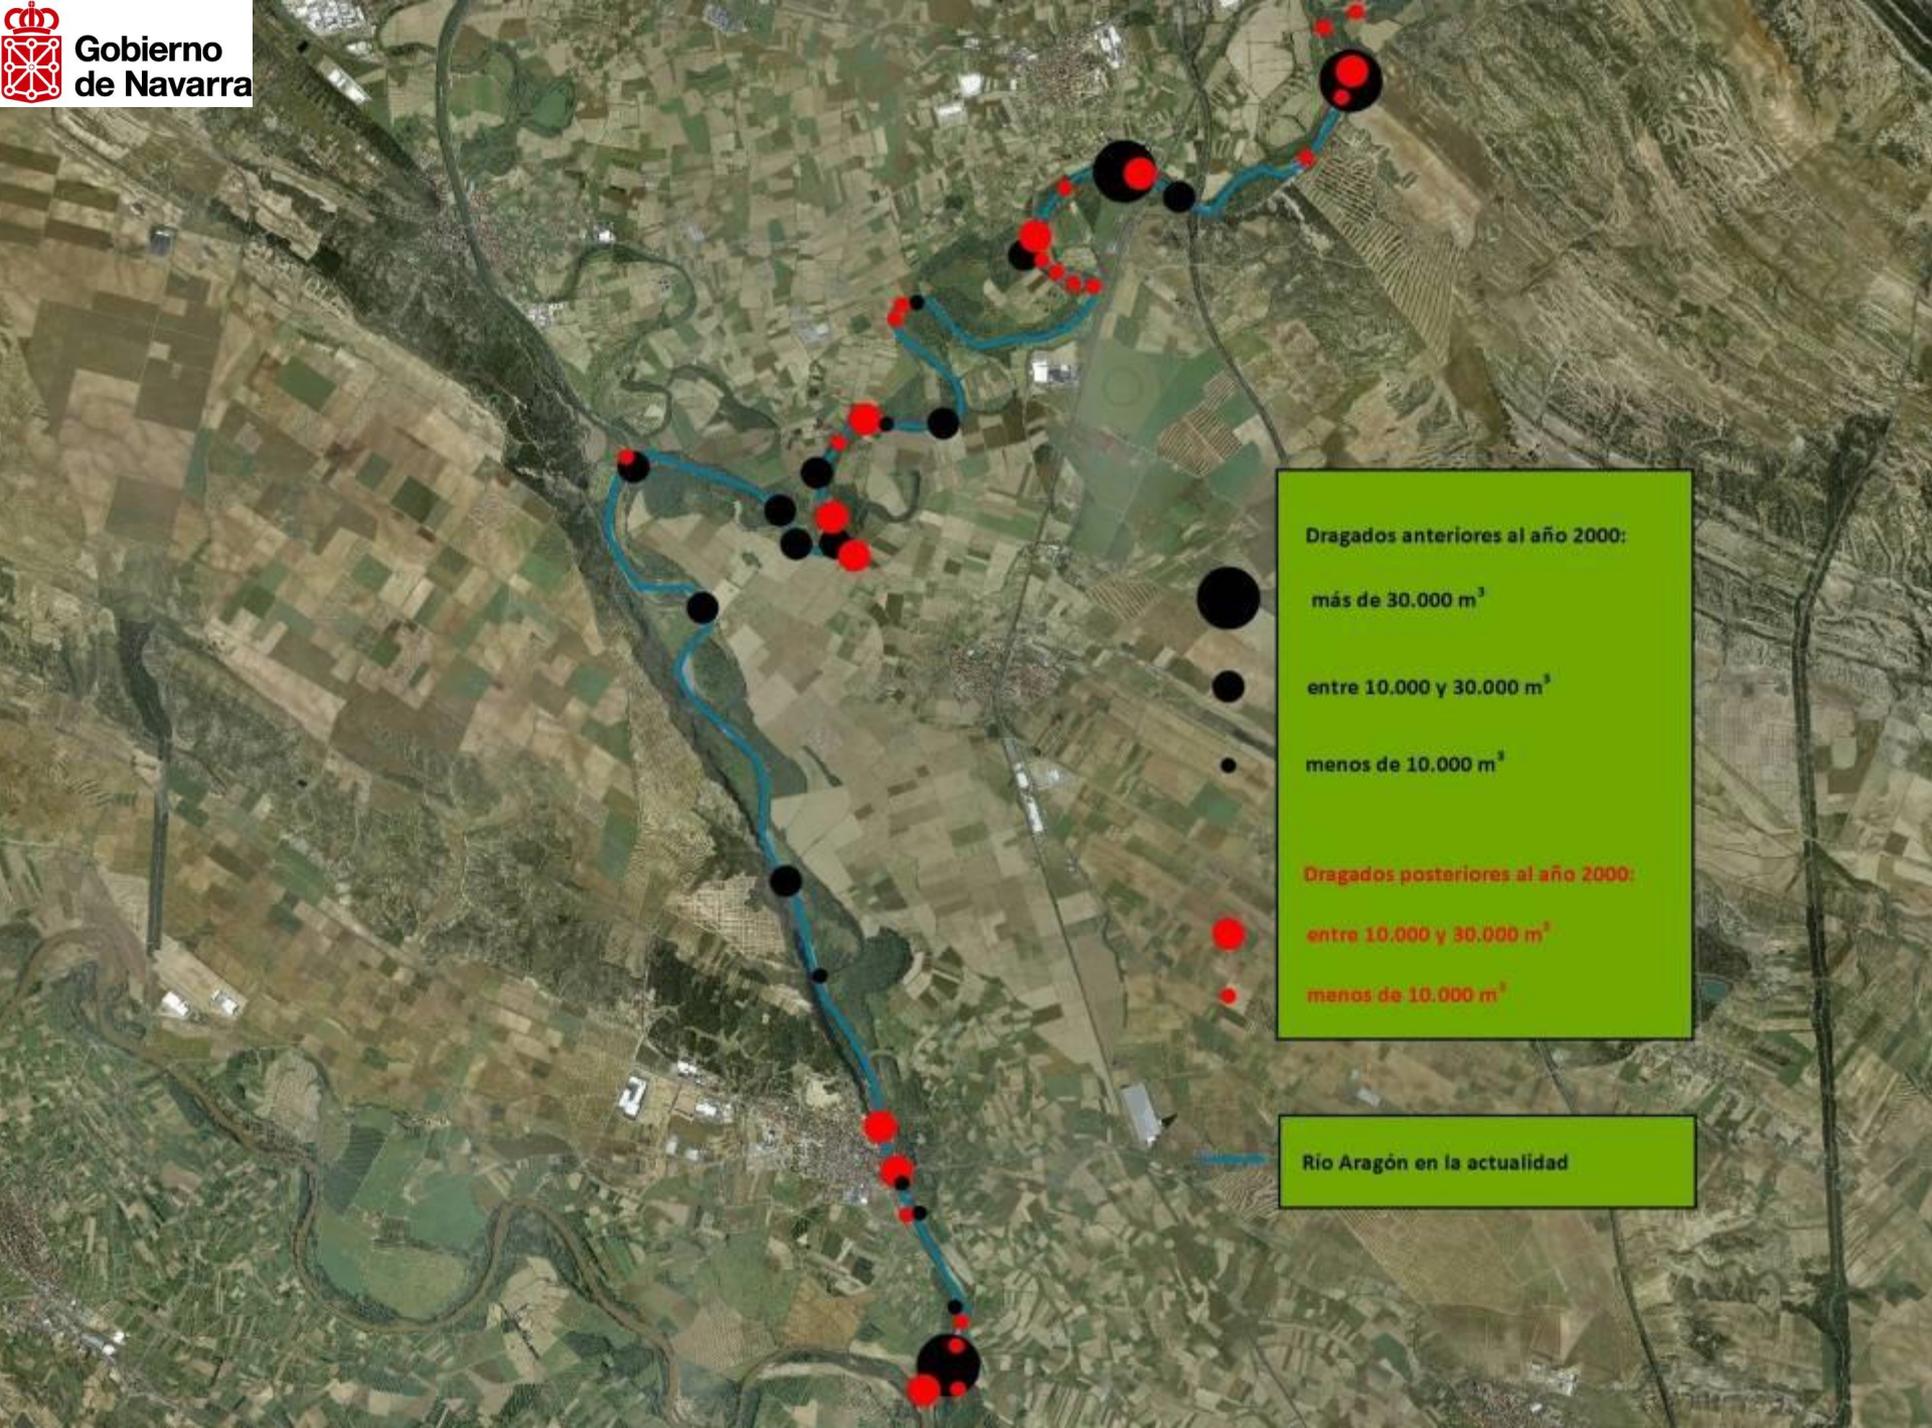
**Dragados anteriores al año 2000:**

- más de 30.000 m<sup>3</sup>
- entre 10.000 y 30.000 m<sup>3</sup>
- menos de 10.000 m<sup>3</sup>

**Dragados posteriores al año 2000:**

- entre 10.000 y 30.000 m<sup>3</sup>
- menos de 10.000 m<sup>3</sup>

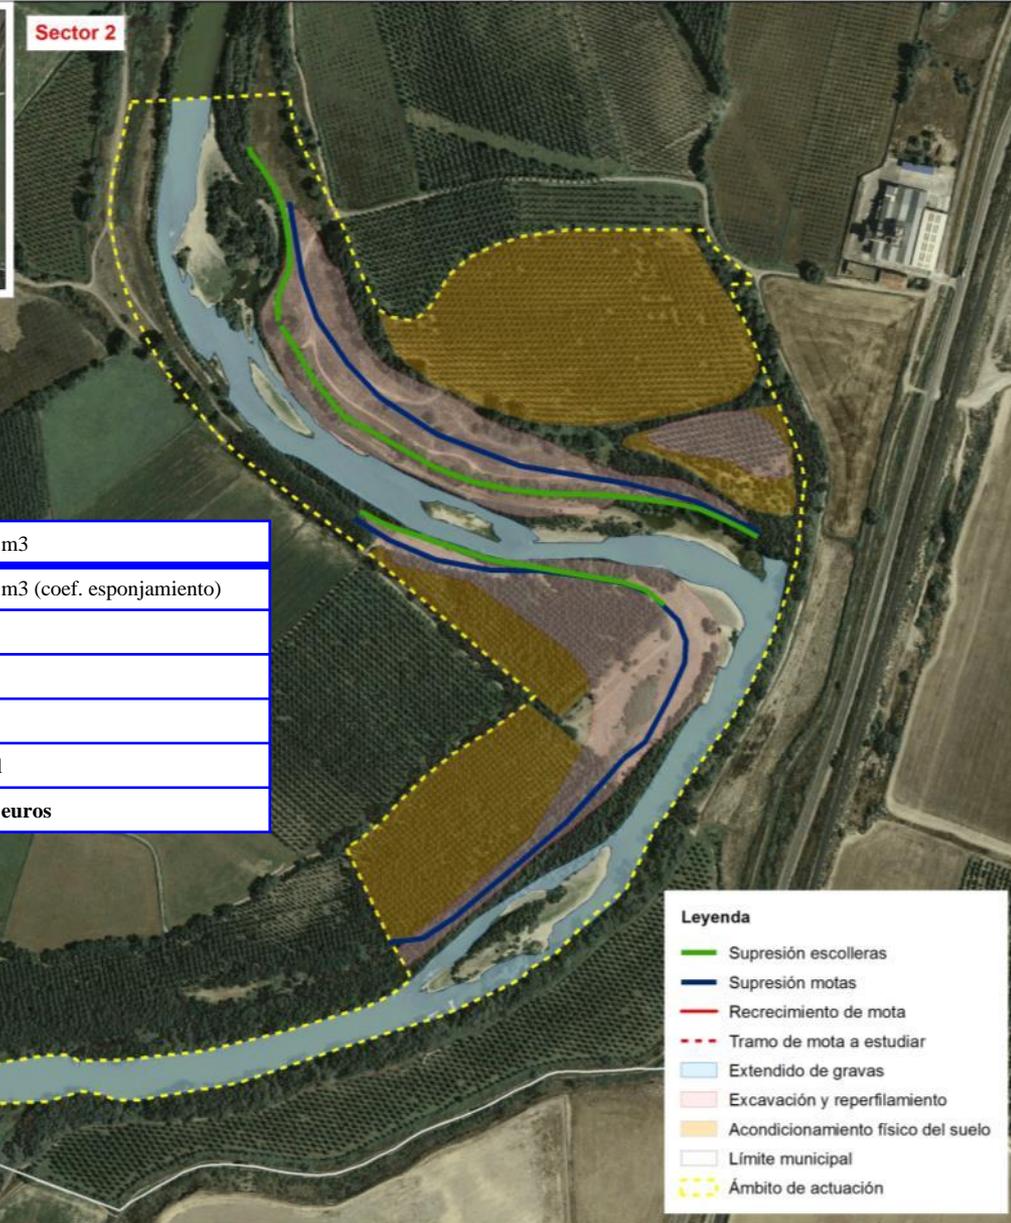
MAPA DE LOCALIZACIÓN DE LOS SECTORES DE ACTUACIÓN

V excavación:	154.207 m <sup>3</sup>
V relleno:	100.000 m <sup>3</sup> (coef. esponjamiento)
Superficie excavación:	4,59 ha
Superficie relleno:	8,5 ha
Supresión escolleras=:	985 ml
Supresión motas:	1.316 ml
<b>COSTE APROXIMADO</b>	<b>573.000 euros</b>

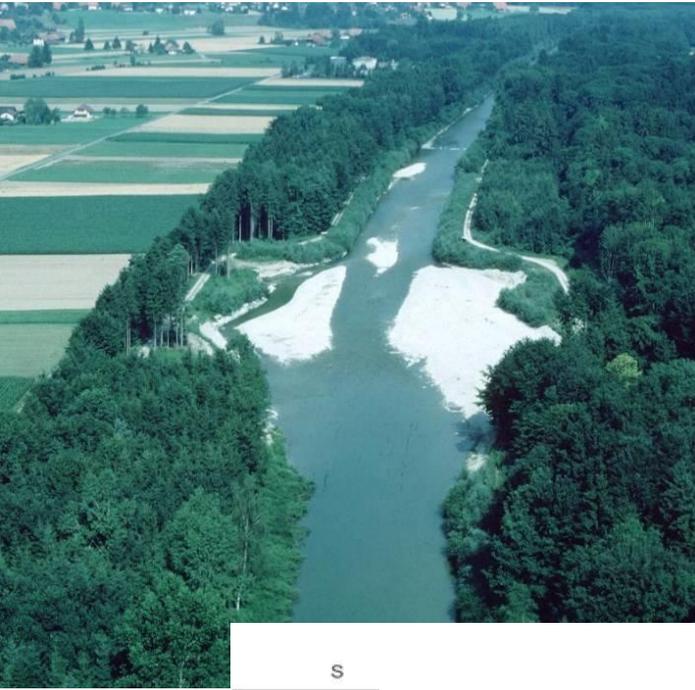
Río Emme (1992) en 300 m, aparecen barras en crecida, hoy se extiende a 1km

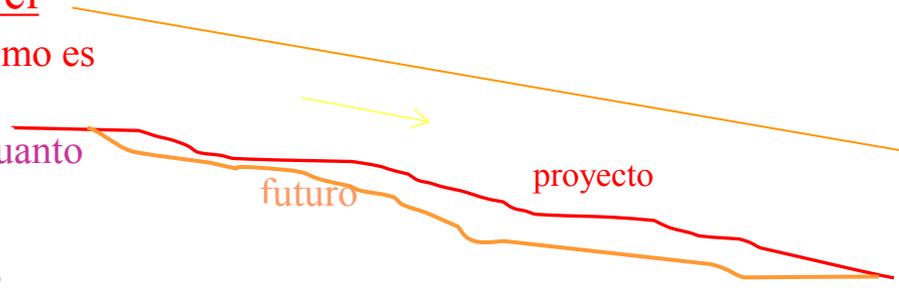
**Morfodinámico 1D** : cómo evoluciona el fondo tras el suministro de gravas; ¿en cuanto tiempo se equilibra?, ¿cómo es el fondo final?

Régimen permanente ( $Q_{\text{constante}}$ , 164 m<sup>3</sup>/s, equivalente en cuanto al transporte sólido, bajo régimen hidrológico natural).

Equilibrio: a largo plazo nada cambia en el perfil de fondo; los caudales sólidos que salen y entran en un tramo son iguales. Se supone equilibrio, no incisión:

**En 100 días (de Q equivalente). En el equilibrio final se nota el ensanchamiento: fondo más alto, pero apenas influencia sobre los niveles de agua. No hay influencia en el fondo de aguas abajo**

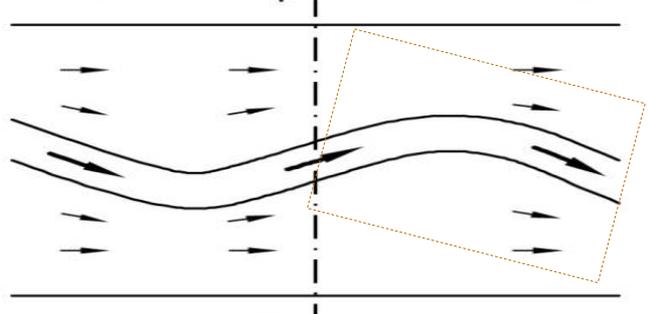
**Hidrodinámico 2D** : influencia de la actuación en el nivel de agua en avenidas en Marcilla; ¿mayor riesgo de inundación?

Régimen no permanente (hidrograma de avenida), periodo de retorno 500 años (también 2.33).

actual, ajustando con el modelo Guad-2D

- La influencia de la actuación en los niveles de inundación de Marcilla no es significativa
- Los calados y velocidades en la zona ensanchada parecen buenos como hábitat visión

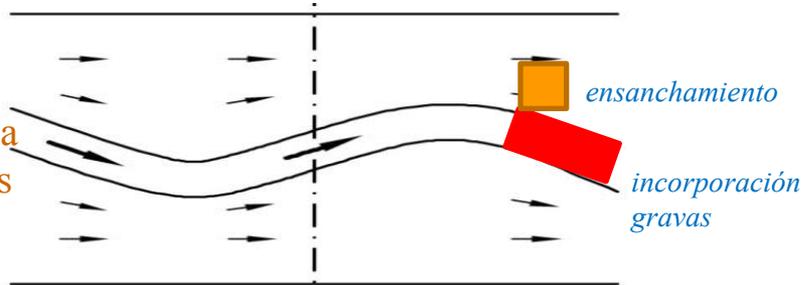
**Proyecto**, estado el día de fin de las obras

Marcilla

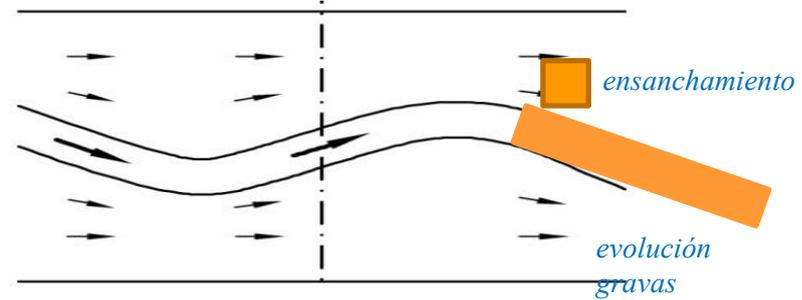
Futuro, estado tiempo después, en equilibrio

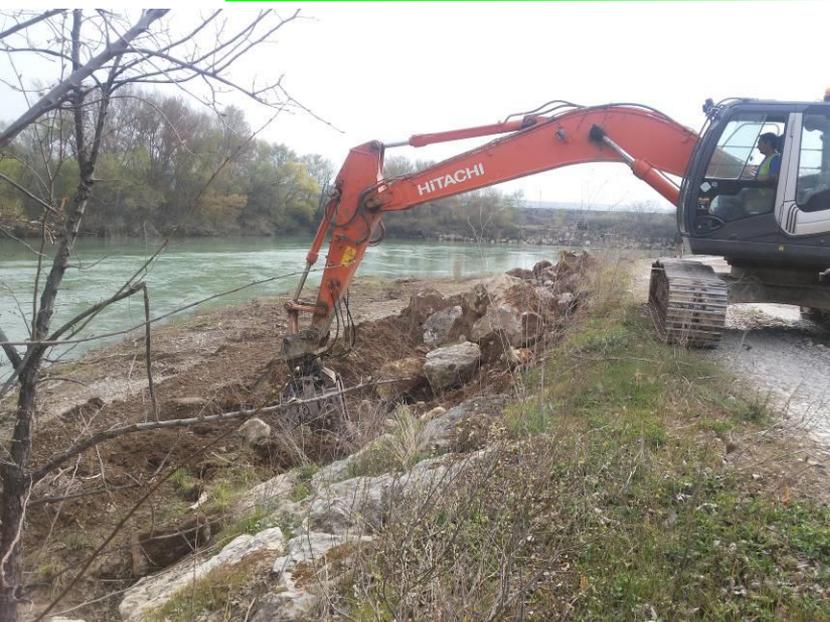
**Retirada de  
escolleras**

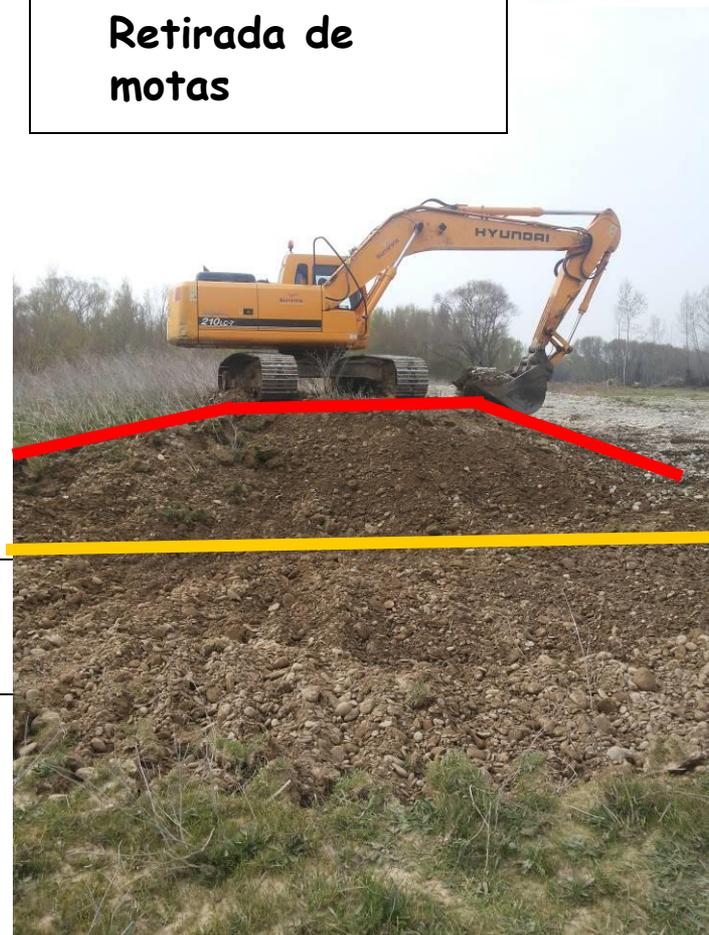
**Aportación  
sedimento**
